## Le contexte

Les travaux de restauration ont pris lieu sur la commune de Luzy. Le cours d'eau traverse cette ville après avoir parcouru environ 12 km depuis sa source.

## Les travaux

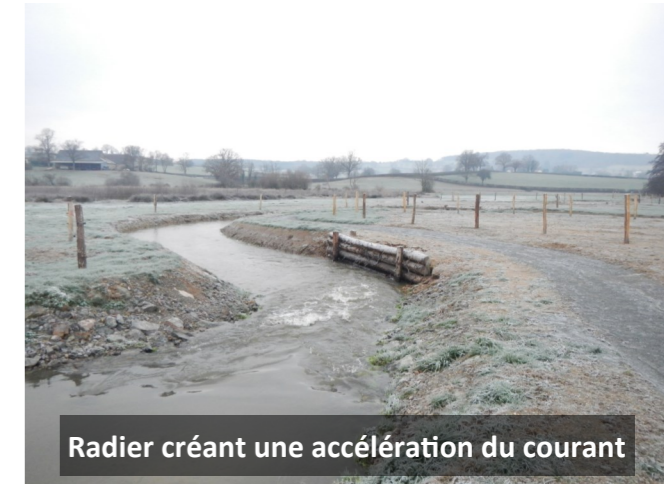
Radier créant une accélération du courant

La diversification des écoulements a permis la création de zones de courant plus fortes, ce qui va permettre le développement de poissons rhéophiles (*espèces appréciant les zones de courant et une forte oxygénation de l'eau*), comme le chevesne, le goujon et le spirin.

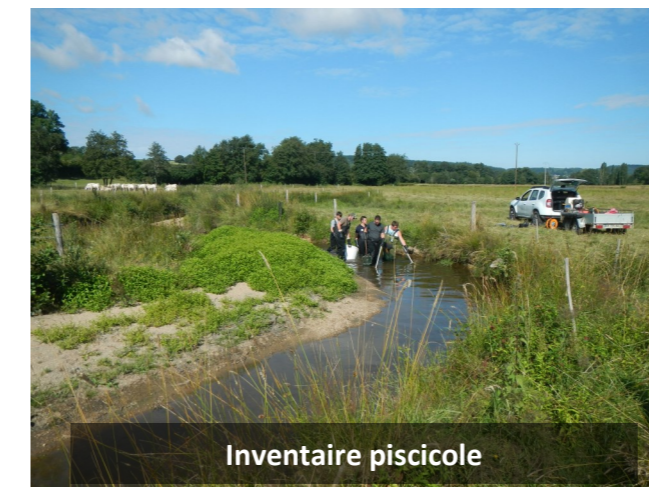
Inventaire piscicole

En plus de ce suivi physique des aménagements, des inventaires piscicoles ont été réalisés en 2019 et 2020 pour observer l'évolution des espèces de poissons présentes sur ce secteur.

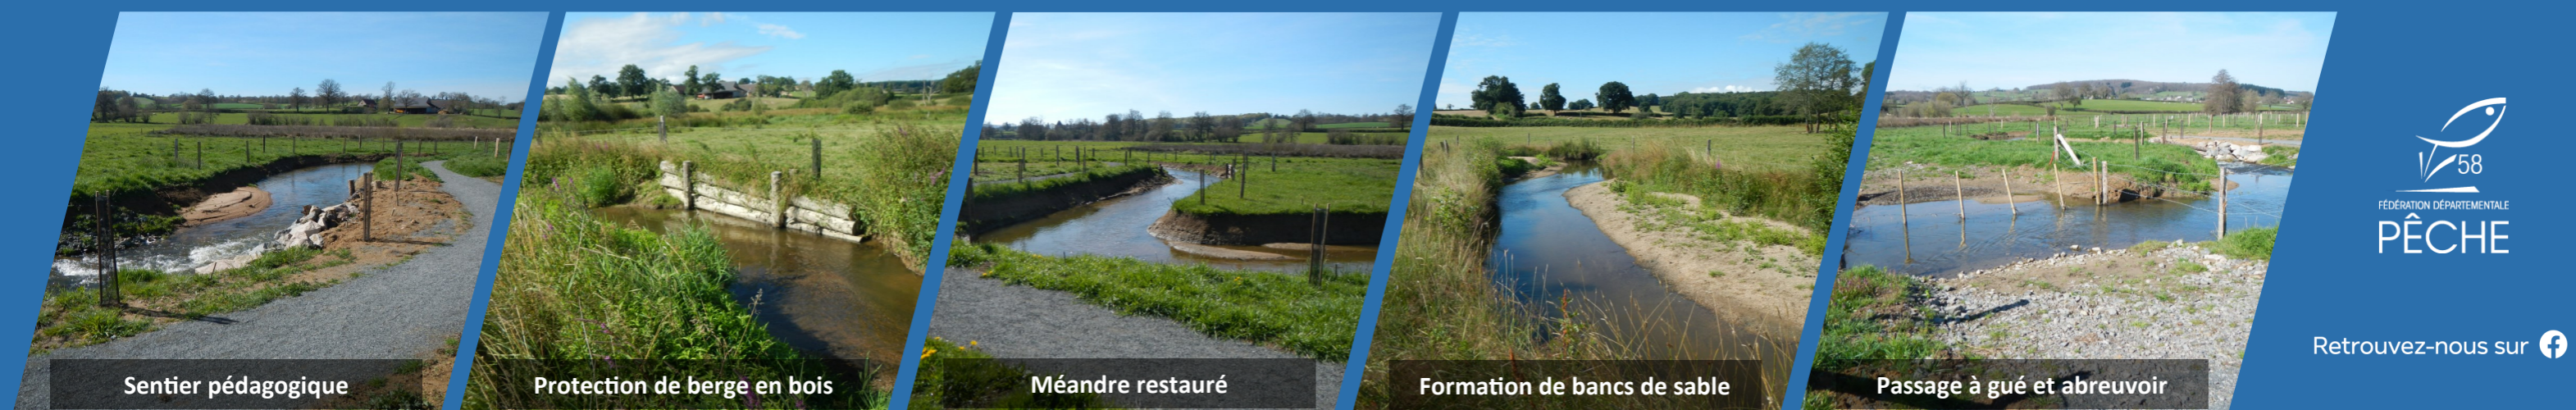
Protection de berge en bois

Méandre restauré

Formation de bancs de sable

Passage à gué et abreuvoir

Des changements sont déjà apparus, comme l'effondrement de certaines berges et l'apparition de bancs de sable. Ce sont des phénomènes naturels, la rivière reprend ses droits et cherche à stabiliser son lit. Des interventions ont néanmoins été prévues pour consolider des berges sur lesquelles des déflecteurs avaient été installés et commençaient à bouger.
