## Le contexte

Sur le haut-Veynon, 5 ouvrages ont été retenus, tous limitant le libre déplacement des poissons. 4 de ces ouvrages sont situés au niveau de passages de routes ou de chemin. Le dernier est un passage sous l'ancienne voie ferrée du Tacot.

## Les travaux

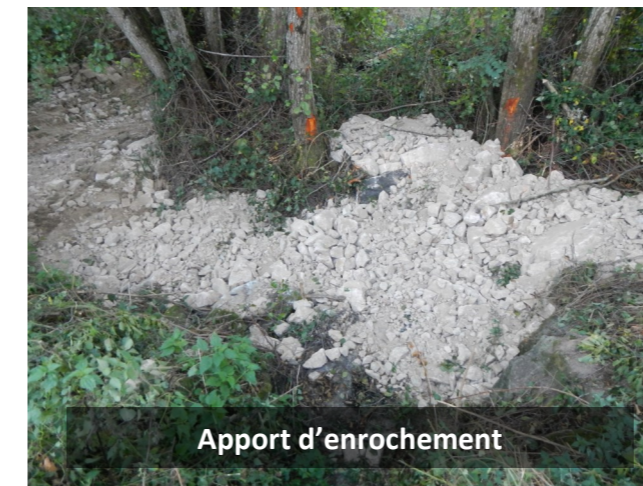
Apport d'enrochement

- ◆ Ouvrages 1, 2 et 5 : Création de rampes d'enrochement pour rehausser progressivement le niveau d'eau, avec abattage sélectif de la ripisylve et pose de clôture.
- ◆ Ouvrage 3 : Création d'un abreuvoir et d'un mini seuil pour assurer une lame d'eau suffisante dans l'abreuvoir et dans l'ouvrage.
- ◆ Ouvrage 4 : enfouissement de la buse plus profondément dans le lit du cours d'eau.
